# De Luciakerk: een monument in beweging

## Staat van het dak

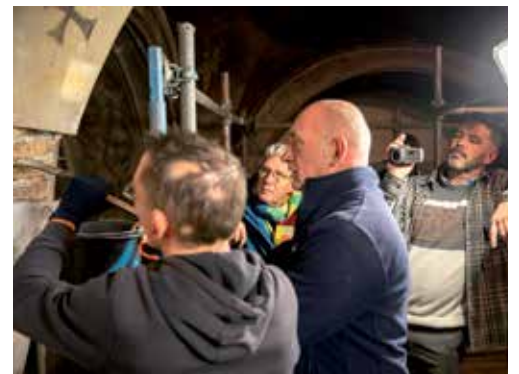
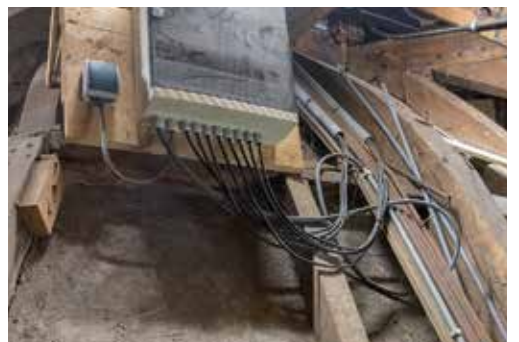
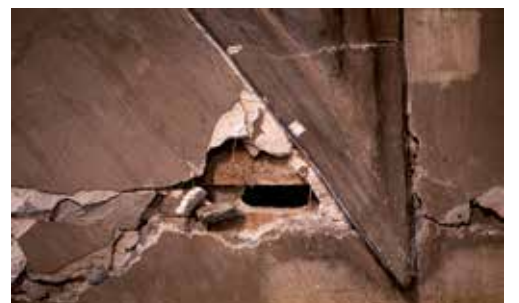
Als tijdelijke oplossing is in de mansardedakconstructie een geavanceerd monitoringssysteem geplaatst dat op 1/10<sup>e</sup> centimeter nauwkeurig, ieder kwartier een meting doet. Iedere minutieuze beweging, veroorzaakt door temperatuurverschillen of wind, wordt geregistreerd. Het maakt de kerk tot een levend organisme: een gebouw dat ademt, werkt, kraakt en reageert op de elementen.

De oplossing voor de verzakking van het dak is technisch ingrijpend: de kruisverbindingen van de balken werden doorboord en gefixeerd met stalen platen. De zichtbare trekstangen in de kerk zijn geen esthetische toevoeging, maar redingslijnen. Ze vangen de krachten op die anders het plafond verder zouden beschadigen of erger. Volgens Cor zijn ze bedoeld als tijdelijke maatregel, maar ze blijven voorlopig zitten. Het alternatief, het vervangen van de vermolmde sloffen, zou de plafondschilderingen onherstelbaar beschadigen.

De problemen bleken dieper te zitten. De onderste 'sloffen', dragende onderdelen van de kap, waren vergaan. Zwamvorming, vocht en de bonte knaagkever hadden hun werk gedaan. Balken waren hol geworden. Eerdere injecties en reparaties hadden de schade vertraagd, maar niet gestopt.
